SUSTENABILITATE PRIN ZINCARE TERMICĂ ÎN RÂMNICU VÂLCEA

Argument

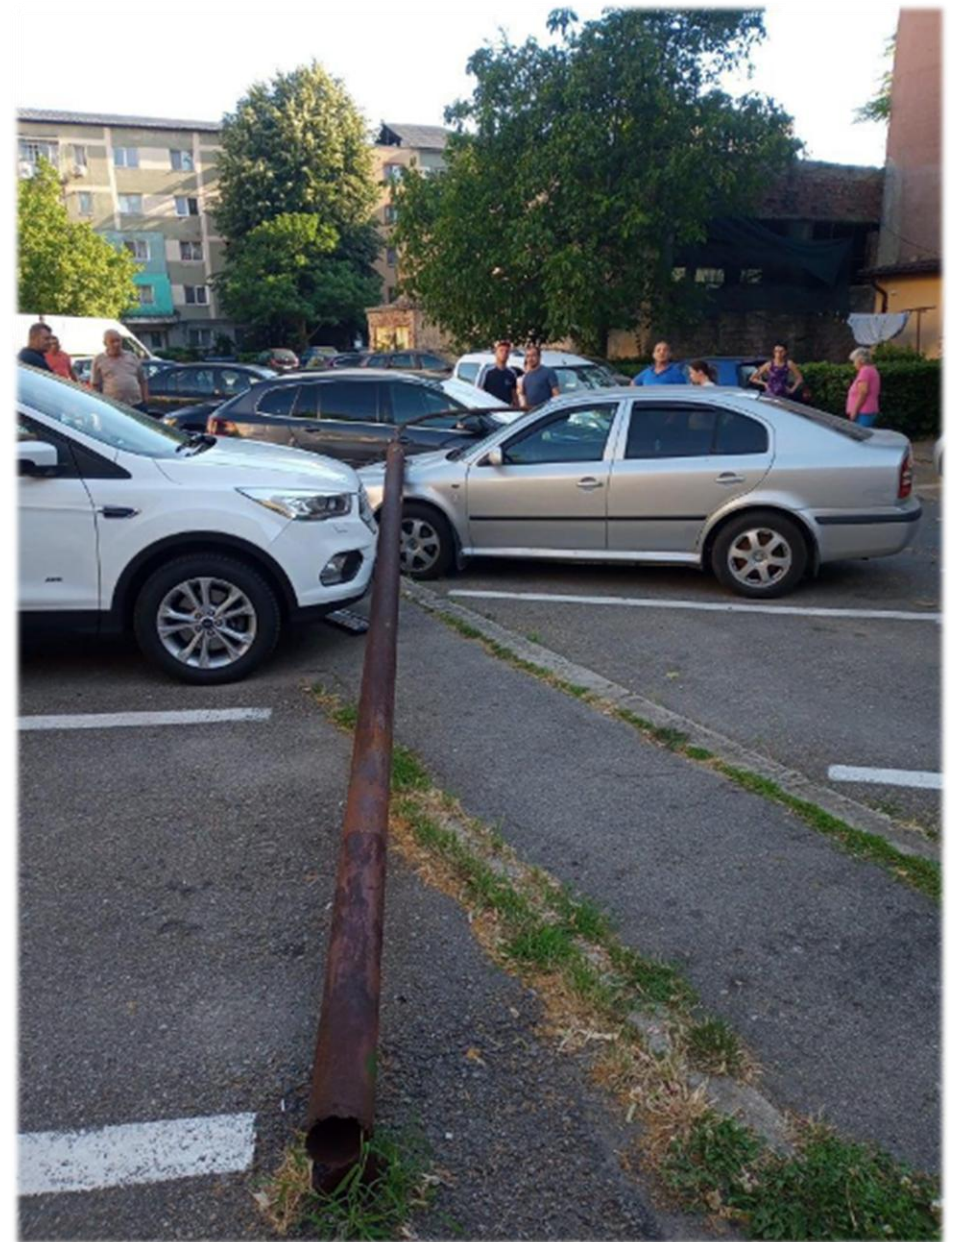
Această imagine este din România.

Fără a intra aici în detaliile tehnice ale efectelor coroziunii, aplicând exclusiv percepțiile vizuale, este evident ca **rugina stâlpului** a fost **cauza rădăcină** pentru care **stâlpul a colapsat**.

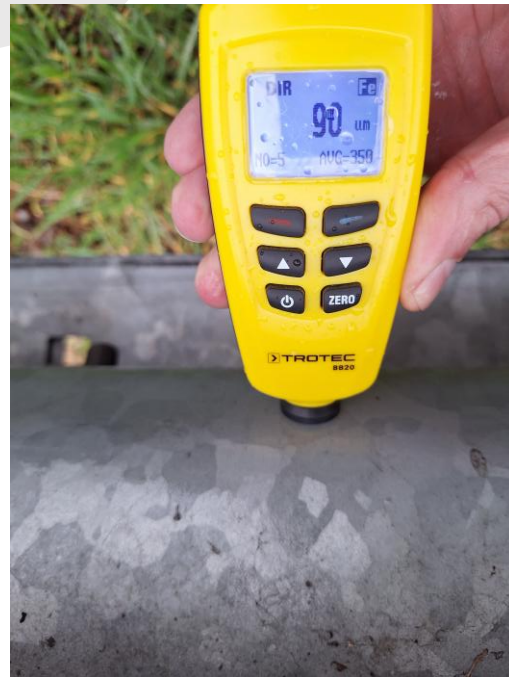
Strada Florilor

Parapet stradal zincat
termic, pentru mediul de
corozivitate C3
(urban/industrial)
grosimea stratului de zinc
de 90 de microni asigură
protecţie anticorozivă
pentru minim 45 de ani
fără întreţinere

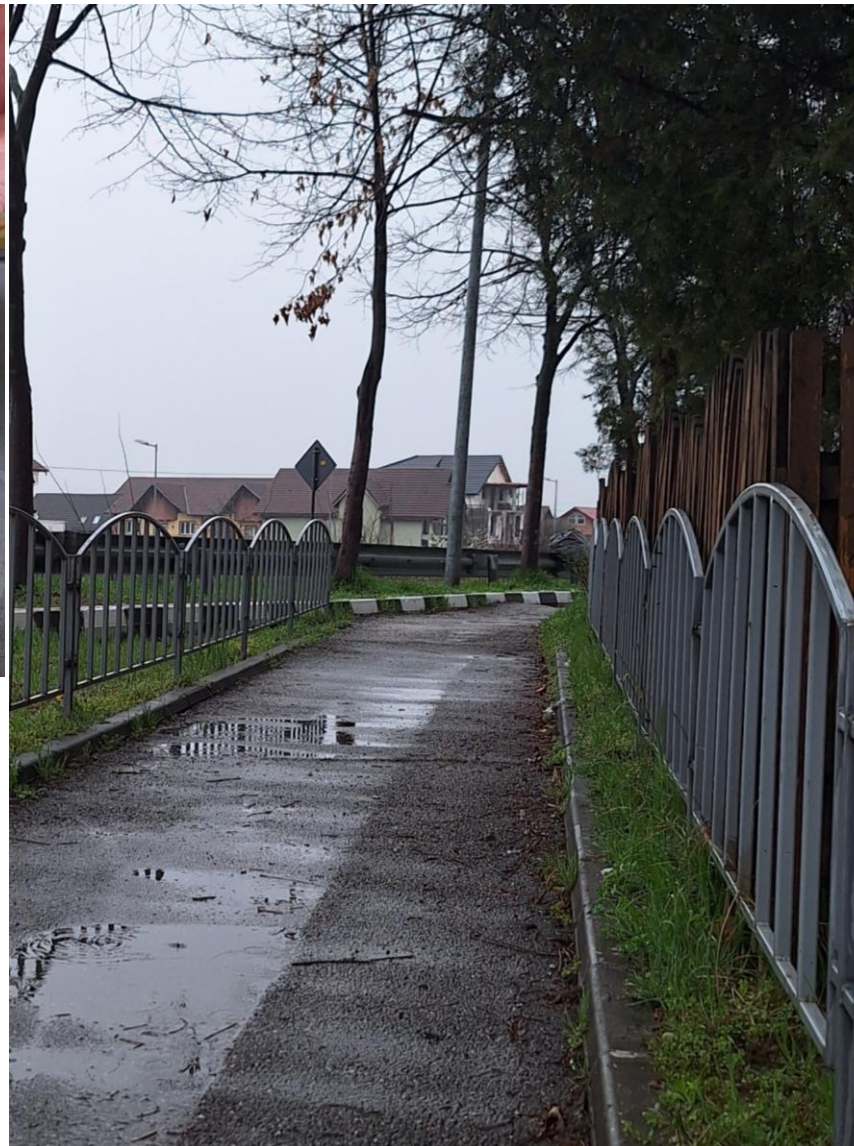
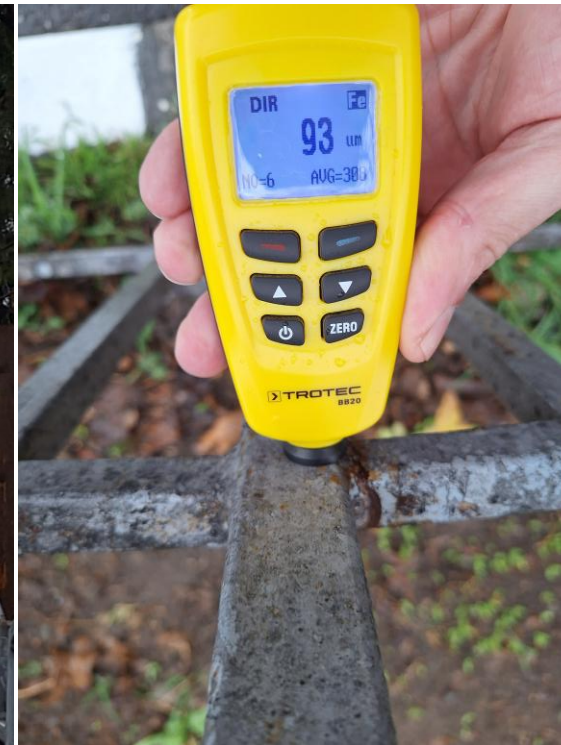
Gard protejat anticoroziv prin
vopsire (s-a măsurat o grosime
de strat de 93 microni/vopsea.
Pentru mediul de corozivitate
C3 (urban/industrial) pentru
suprafeţe protejate anticoroziv
prin vopsire se recomandă
consultare standard
SR EN ISO 12944:2018

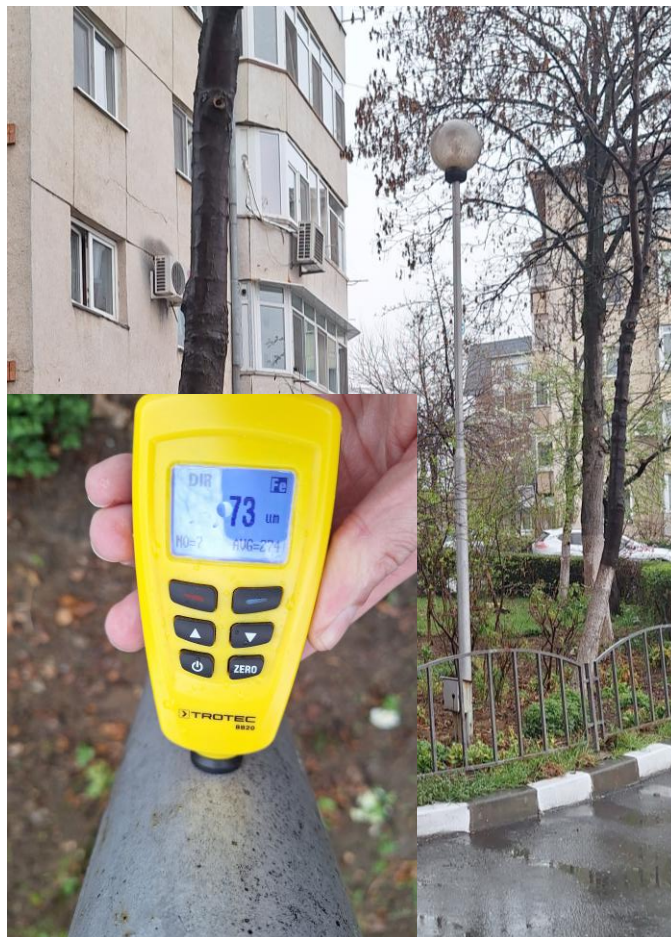
Stâlp de iluminat 73 microni vopsea/rugină. Pentru mediul de corozivitate C3 (urban/industrial) pentru suprafețe protejate anticoroziv prin vopsire se recomandă consultare standard SR EN ISO 12944:2018

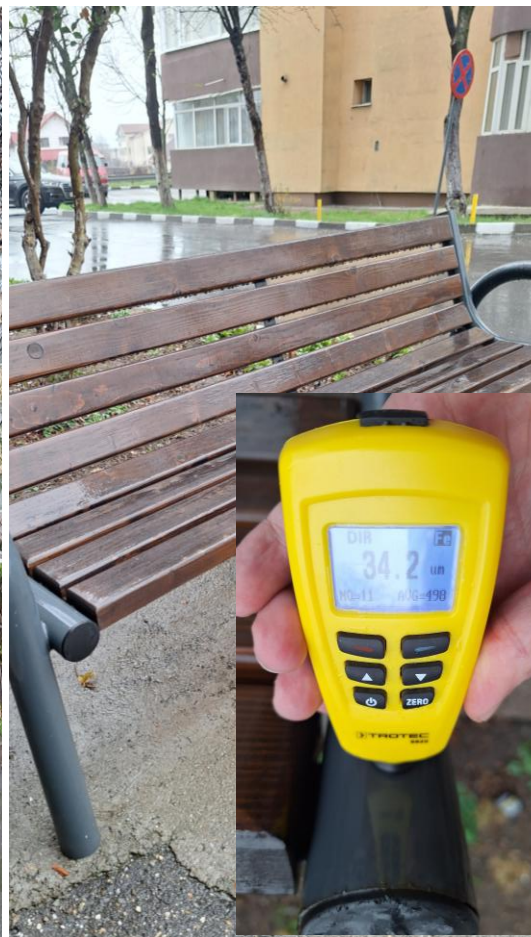
Bancă 34 de microni vopsea care va necesita intervenții de mentenanță în următorii ani. Se observă urmele de coroziune.

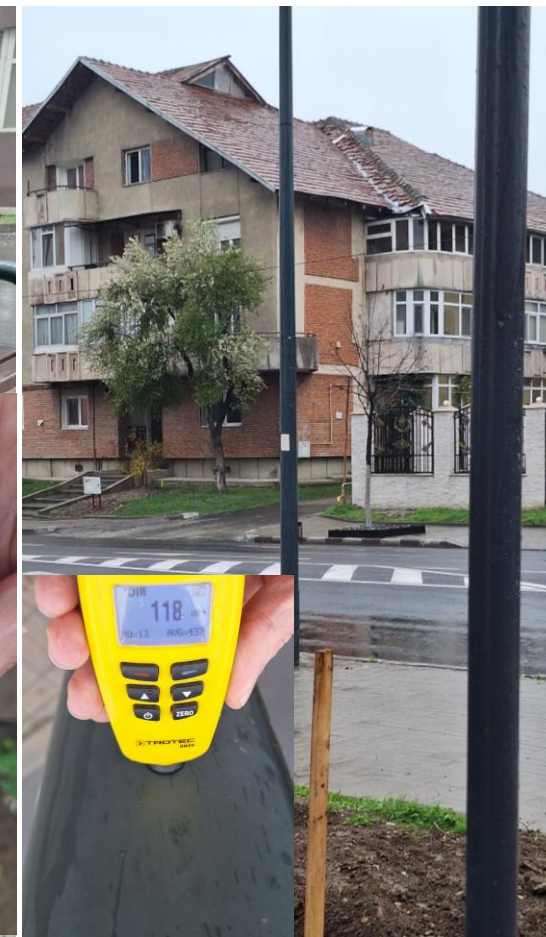
Stâlp de iluminat 118 microni vopsea. Pentru mediul de corozivitate C3 (urban/industrial) pentru suprafețe protejate anticoroziv prin vopsire se recomandă consultare standard SR EN ISO 12944:2018

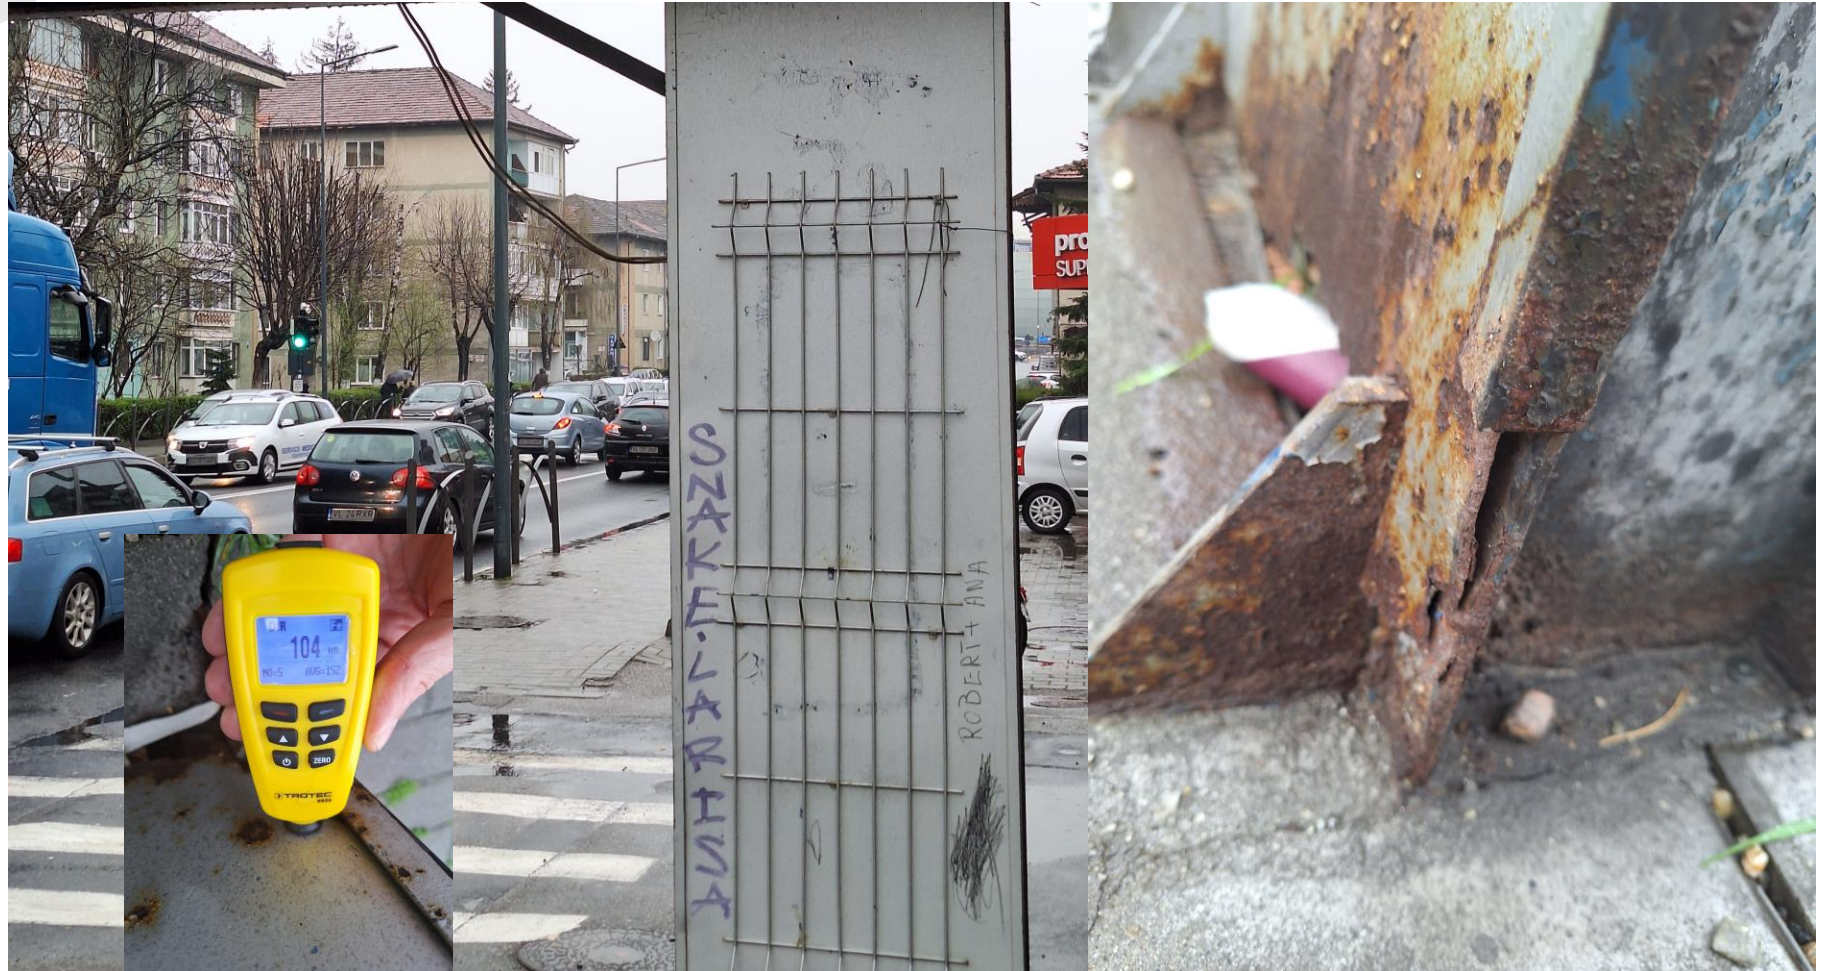
Panou Publicitar vopsit care măsoară la bază 104 microni vopsea/rugină. Pentru mediul de corozivitate C3 (urban/industrial) pentru suprafețe protejate anticoroziv prin vopsire se recomandă consultare standard SR EN ISO 12944:2018

Se observă la baza stâlpului de susținere efectele coroziunii datorită umidității și acidiității solului care au afectat puternic muchiile oțelului care va necesita intervenții de întreținere cu costuri de mentenanță.

Se impune atenție la investiții care pot fi generatoare de costuri și riscuri tehnice (a se vedea GP 035 - 98 care stabilește cum se urmărește comportarea acoperirilor anticorozive)/investiții sustenabile

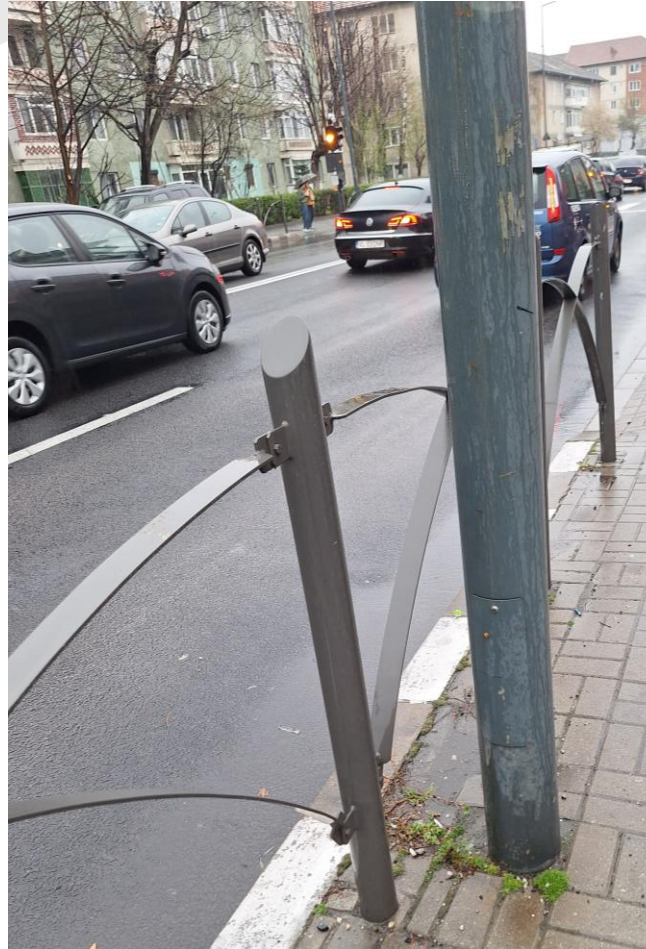
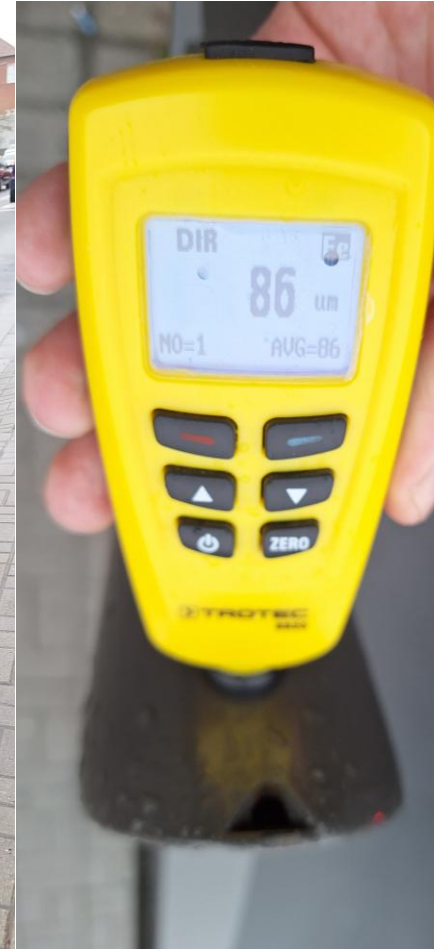
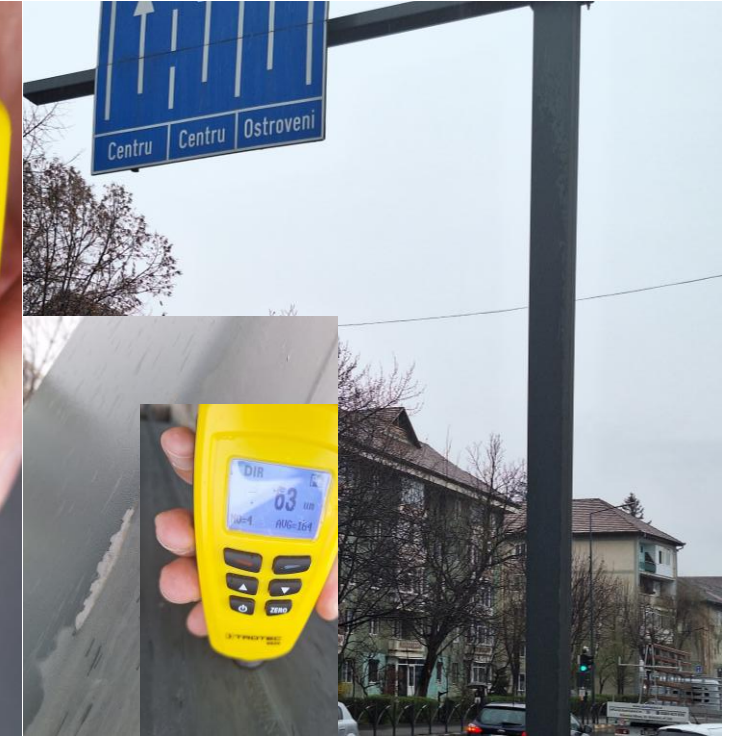
Calea lui Traian

Pe partea dreaptă a imaginii avem stâlp de iluminat protejat prin vopsire iar pe partea stângă a imaginii se observă balustrada de protecție la trotuar care este acoperită anticoroziv în sistem duplex care la bază are un strat de zinca termică iar la suprafață acoperit cu un strat suplimentar de vopsea însumând 86 de microni. Împreuna aceste procese de protecție oferă o durabilitate mai mare decât fiecare ar produce individual

În imaginea de sus se observa exfolierea stratului de vopsea pe colțul stâlpului de susținere a panoului de circulație iar sub vopsea se regăsește un strat de zinc (Sistem Duplex) care masoară 63 de microni care pentru mediul de corozivitate C3 (urban/industrial) asigură protecție anticorozivă pentru minim 31 de ani fără întreținere

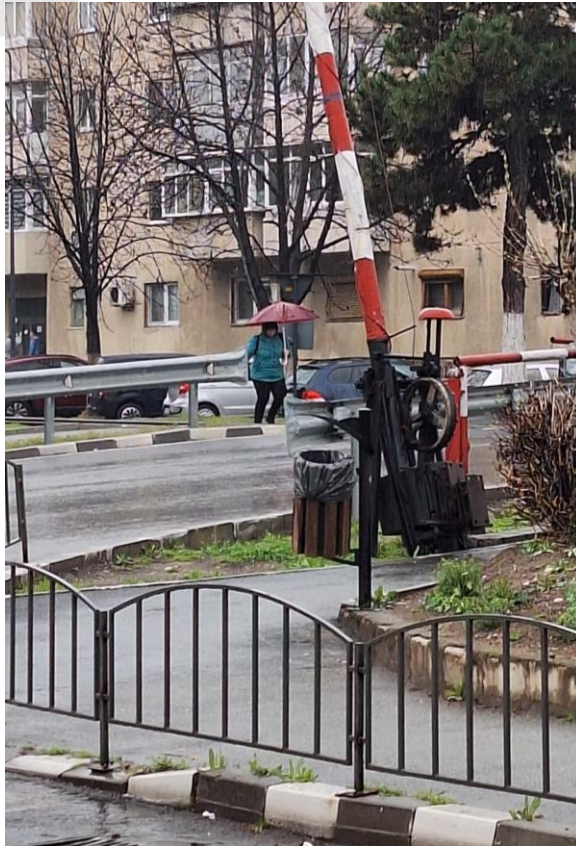
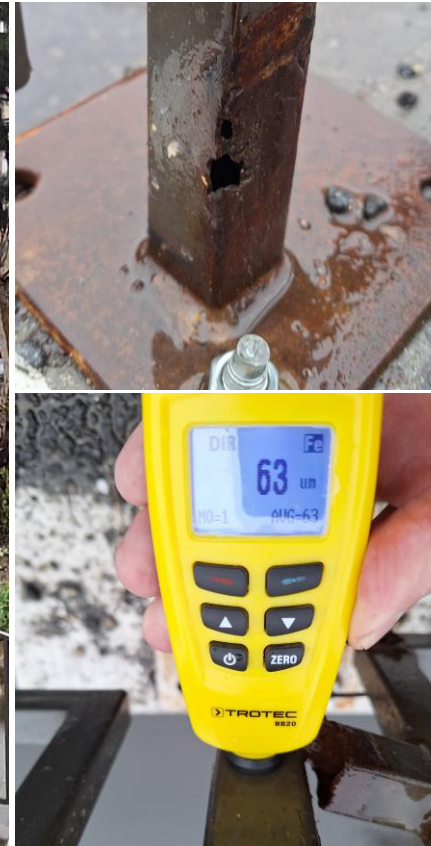
Intersecție Bulevardul Pandurilor cu strada Mihai Eminescu

Elemente metalice gard 63 de microni vopsea/rugină. Se observă efectele coroziunii asupra oțelului cu afectarea structurii de rezistență. Pentru mediul de corozivitate C3 (urban/industrial) pentru suprafețe protejate anticoroziv prin vopsire se recomandă consultare standard SR EN ISO 12944:2018

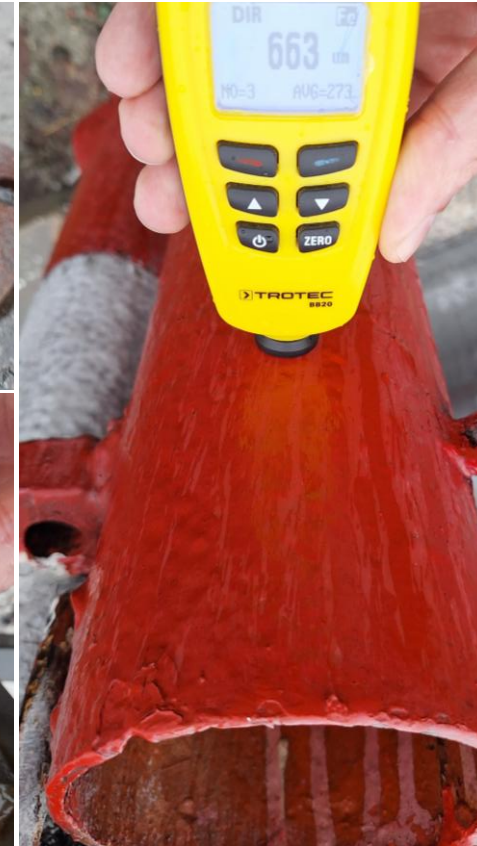
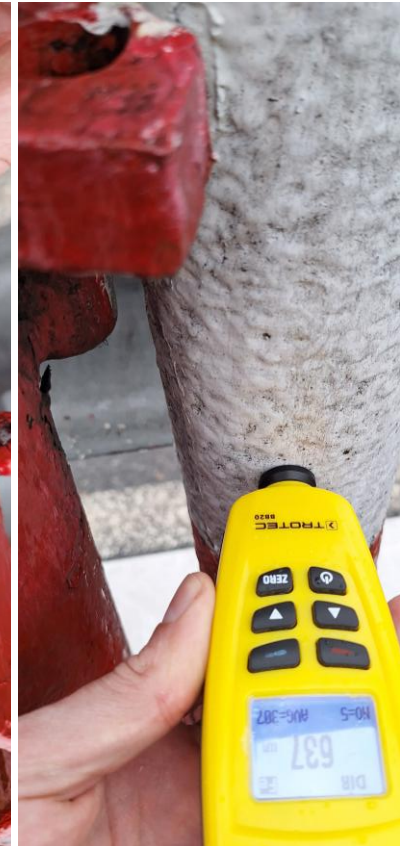
Elemente vopsite barieră la nivel de trecere cu calea ferată 663 microni vopsea. Se observă intervențiile repetate de protejare a oțelului cu costuri mari de întreținere

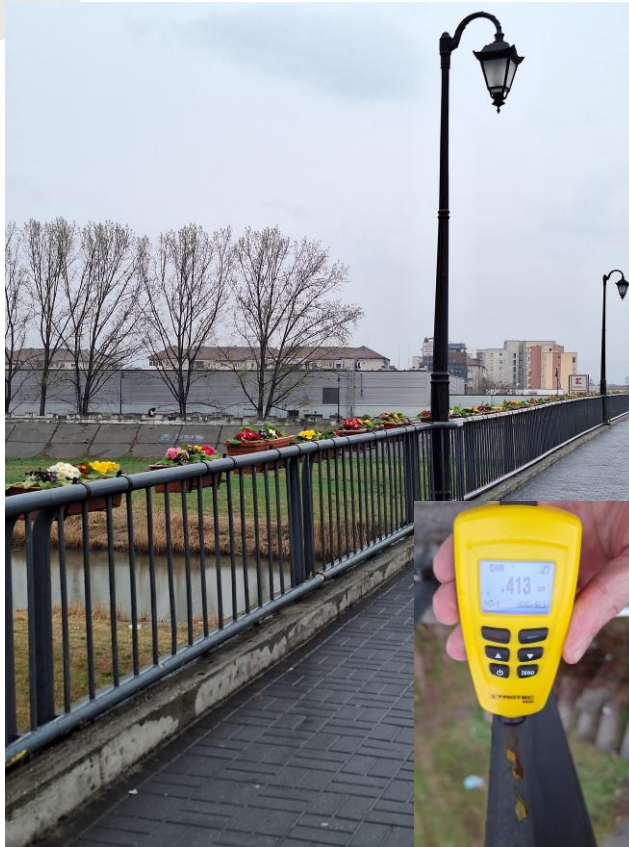
Bulevardul Tineretului pe lângă Podul peste râul Olănești

Elemente metalice balustradă de protecție pod 413 de microni vopsea cu urme de rugină. Se observă intervențiile repetate de protejare a oțelului cu costuri mari de întreținere

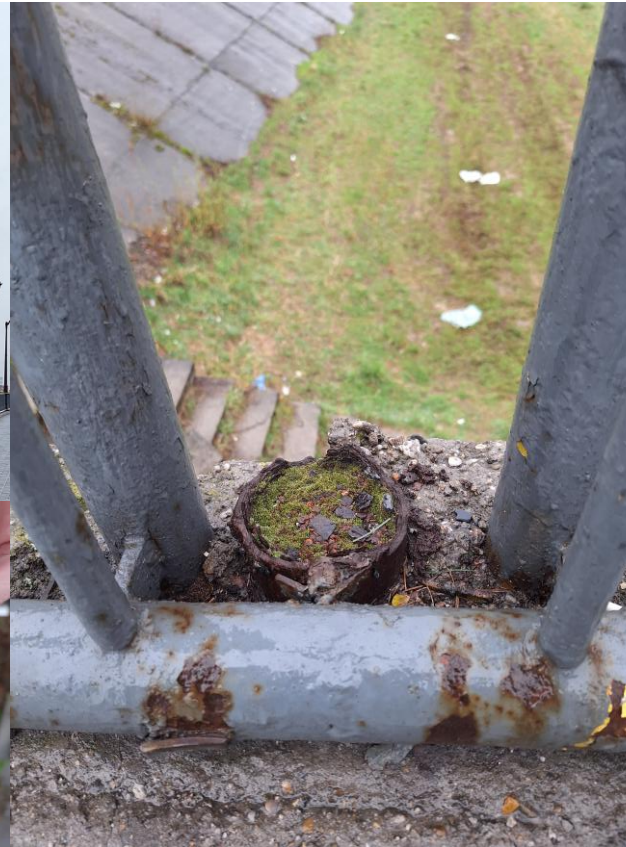
Elemente vopsite de la baza balustradei prezintă urme de coroziune chiar dacă intervențiile de mentenanță doresc să împiedice acest lucru coroziunea de la sol și a prezenței umidității este mai mare decât eforturile de mentenanță aplicate asupra oțelului

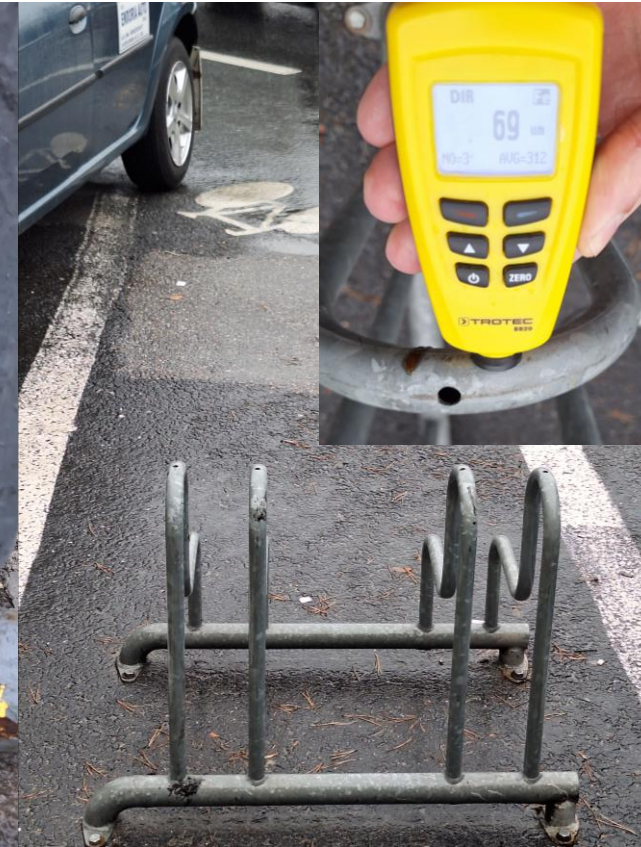
Suport de bicicletă zincat termic așezat pe locul unei parări, pentru mediul de corozivitate C3 (urban/industrial) grosimea stratului de 69 microni de zinc asigură protecție anticorozivă pentru minim 35 de ani fără întreținere

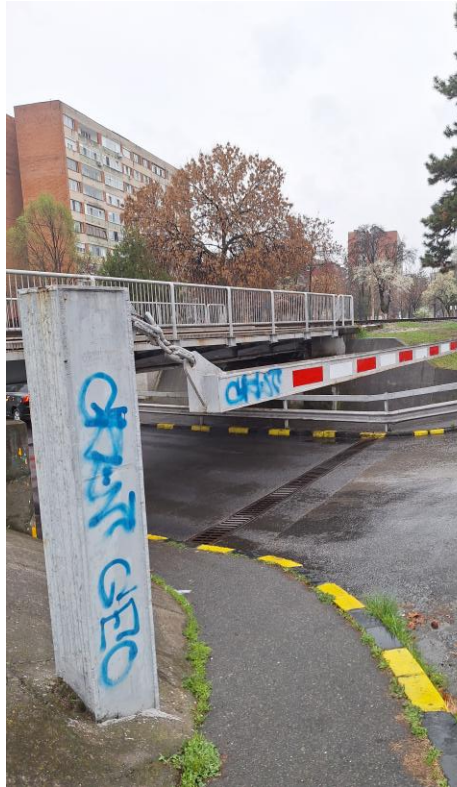
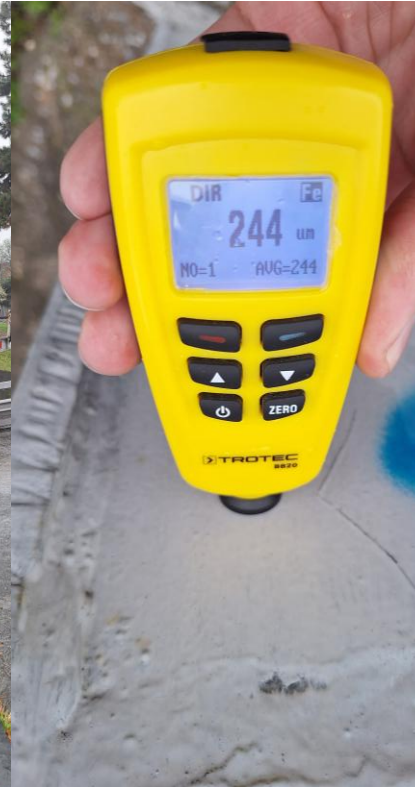
Strada Dacia pasaj pe sub calea ferată

Structură metalică Marcare înalțime pod 244 de microni vopsea. Se observă intervențiile repetate de protejare a oțelului cu costuri mari de întreținere

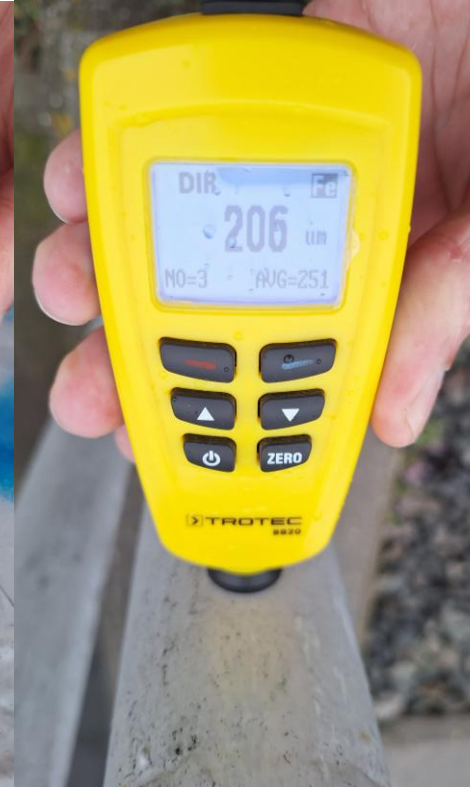
Elemente metalice balustradă de protecție pod 413 de microni vopsea cu urme de rugină. Se observă intervențiile repetate de protejare a oțelului cu costuri mari de întreținere

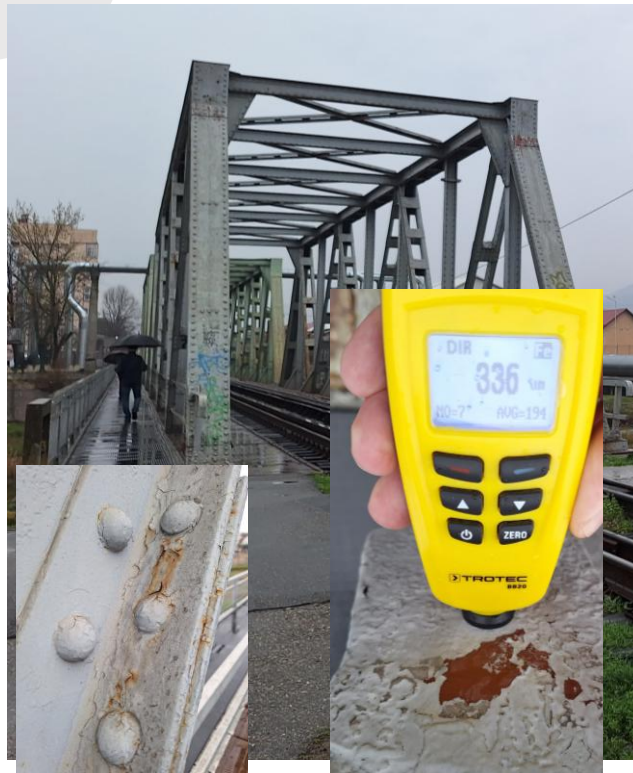
Zona podului de cale ferată peste râul Olănești

Elemente metalice balustradă
336 microni vopsea cu urme
de exfoliere și rugină. Se
observă intervențiile repetate
de protejare a oțelului cu
costuri mari de întreținere

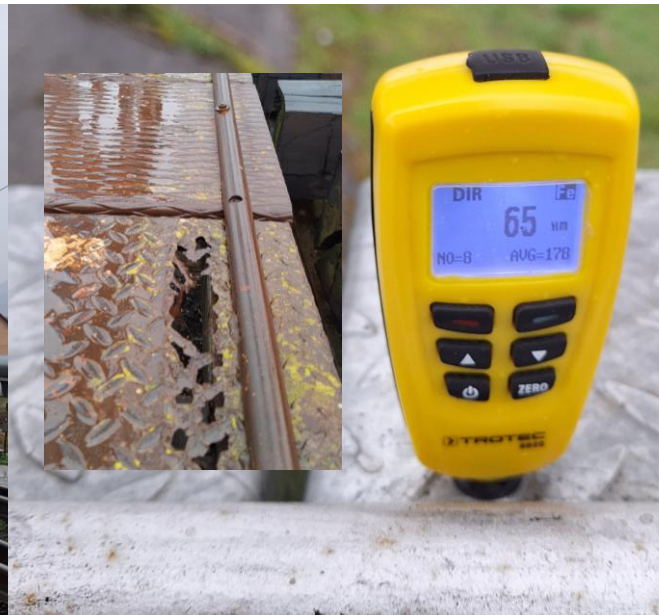
În imaginea de mai sus se observă
pe partea stângă cum tabla striată
de lângă șinele de cale ferată este
corodată iar în măsurătoarea de pe
centru tablă striată zincată termic
cu o grosime de 65 de microni de
zinc. pentru mediul de corozivitate
C3 (urban/industrial)
grosimea stratului de
69 microni de zinc asigură
protecție anticorozivă pentru minim
35 de ani fără întreținere

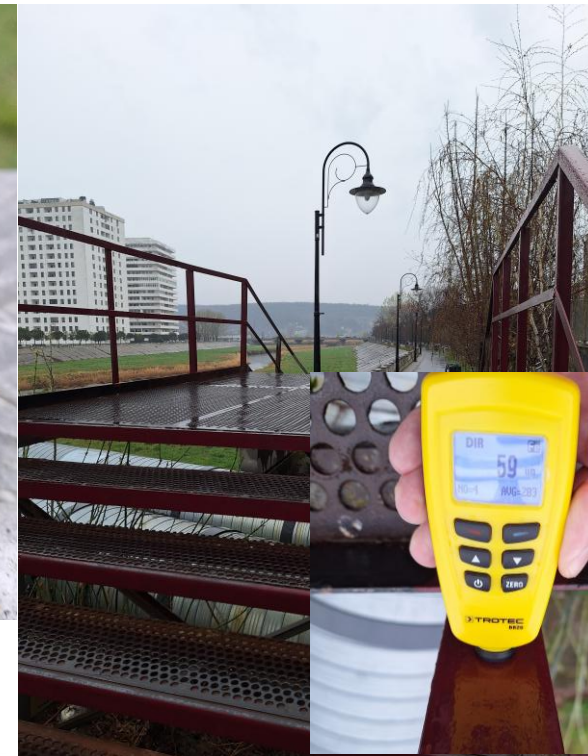
Exemplu de Pasarelă protejată
prin vopsire (s-a măsurat o
grosime de strat de 59 microni
de vopsea care în următorii
câțiva ani va necesita
întreținere). Pentru mediul de
corozivitate C3 (urban/industrial)
pentru suprafețe protejate
anticoroziv prin vopsire se
recomandă consultare standard
SR EN ISO 12944:2018

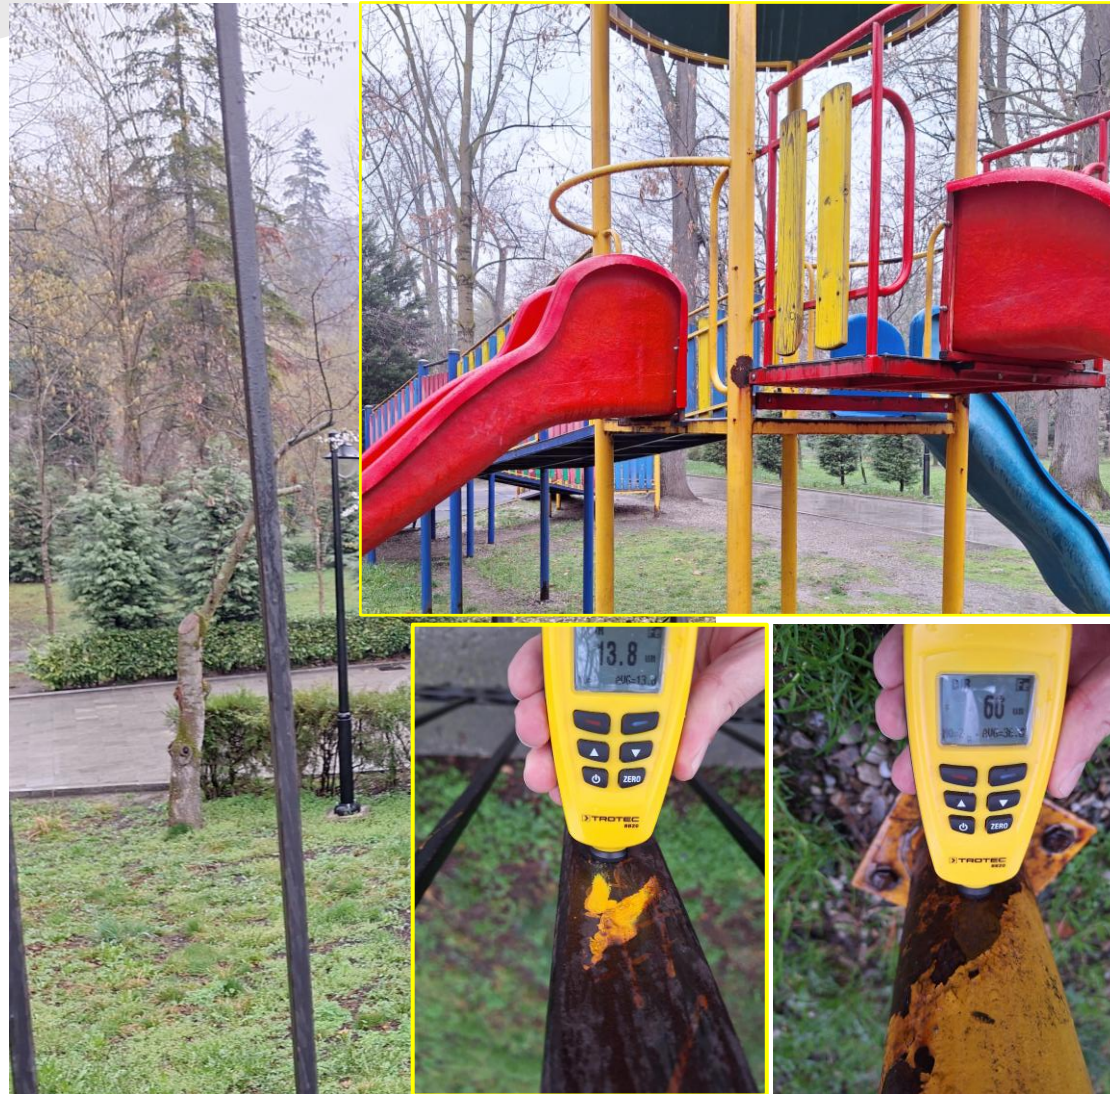
Parcul Zăvoi

Gard împrejmuire a parcului 13 microni vopsea care prezintă urme de coroziune

Element de susținere spațiu de joacă 13 microni vopsea/rugină.

Pe partea inferioară a structurii metalice se observă coroziunea zonelor de sudură

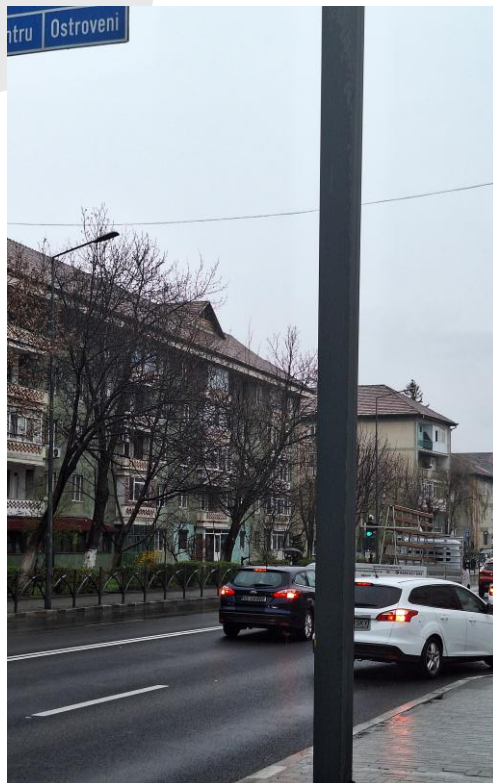
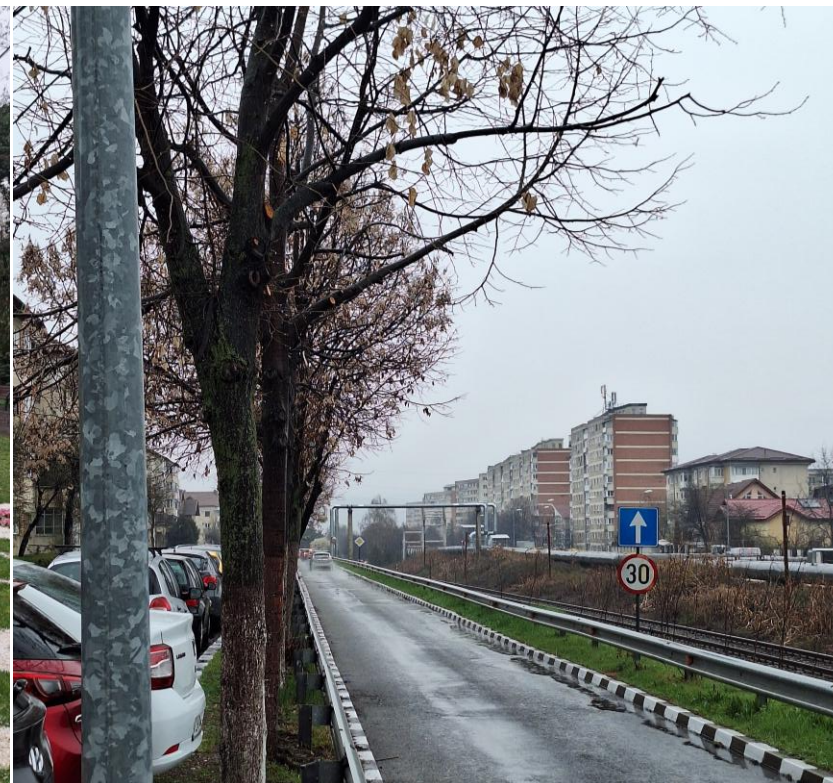
Exemple de practici
sustenabile în
Râmnicu Vâlcea
(protecție anticorozivă
prin zincare termică)
