## SUSTENABILITATE PRIN ZINCARE TERMICĂ ÎN SATU MARE

## Argument

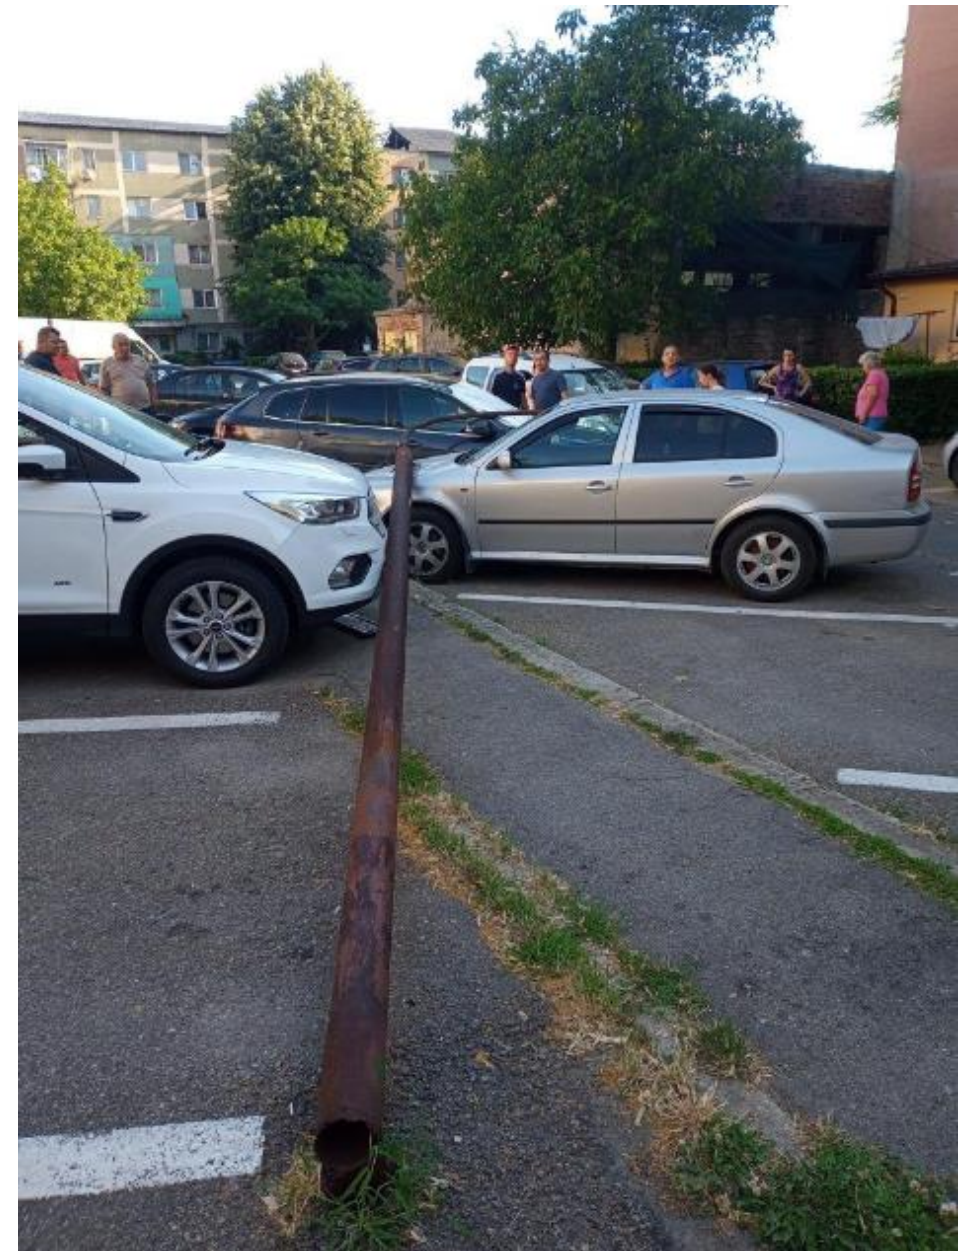
Această imagine este din România.

Fără a intra aici în detaliile tehnice ale efectelor coroziunii, aplicând exclusiv percepțiile vizuale, este evident ca **rugina stâlpului** a fost **cauza rădăcină** pentru care **stâlpul a colapsat**.

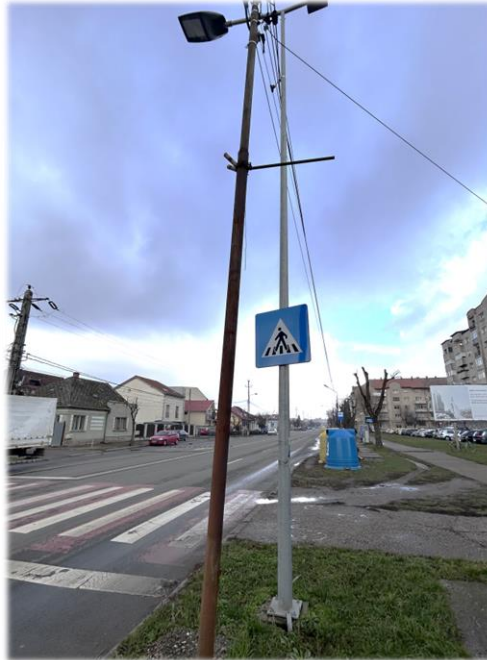
# Bulevardul Lucian Blaga la intersecție cu strada Alecu Russo

Se pot observa la stânga  
imaginii un stâlp ruginit  
iar la dreapta imaginii un  
stâlp zincat termic

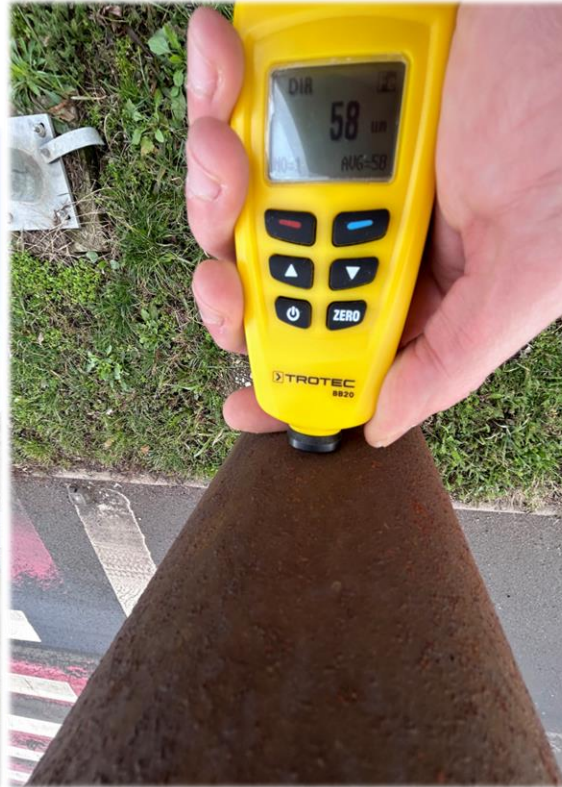
**AȘA NU !**

58 microni de vopsea/rugină. Pentru mediul de  
corozivitate C3 (urban/industrial) pentru suprafețe  
protejate anticoroziv prin vopsire se recomandă  
consultare standard SR EN ISO 12944:2018

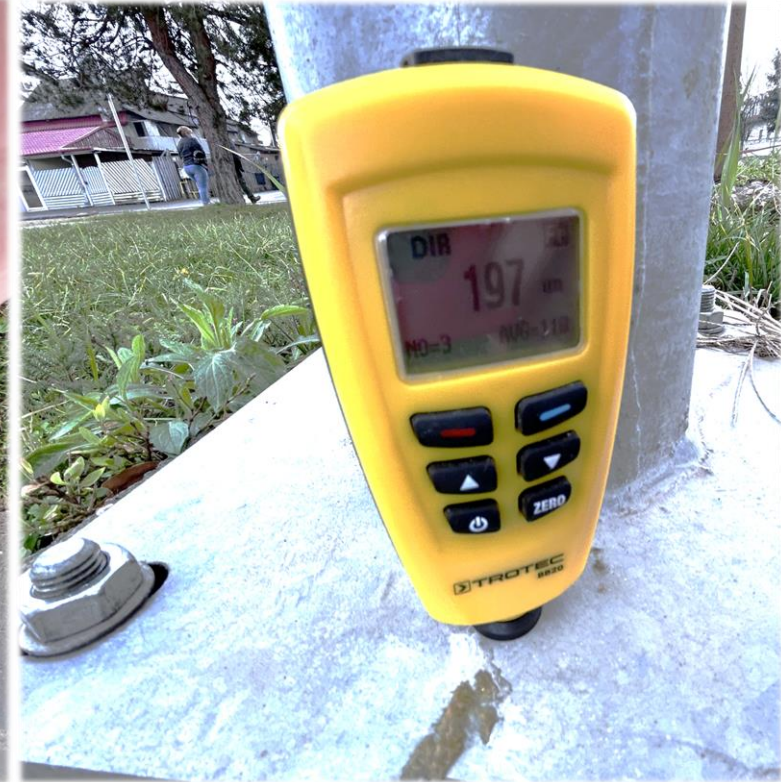
**AȘA DA !**

Pentru mediul de corozivitate C3  
(urban/industrial) grosimea stratului de  
zinc de 197 microni asigură protecție  
anticorozivă pentru minim 93 de ani  
(standardul SR EN ISO 1461:2022)

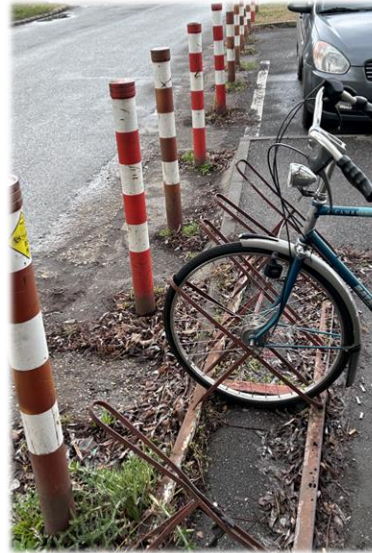
**AȘA NU !**

66 microni de rugină și daune cauzate de expunerea la coroziunea atmosferică de-a lungul timpului.

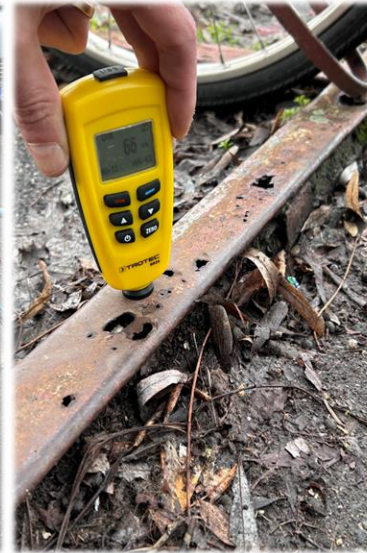
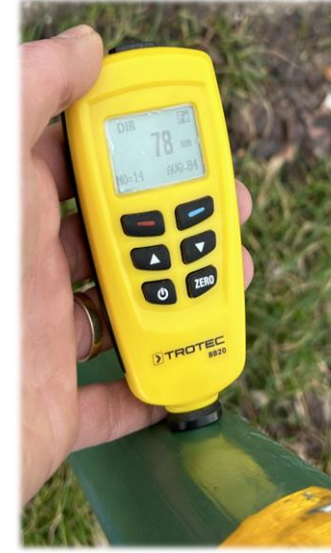
70 microni vopsea. Pentru mediul de corozivitate C3 (urban/industrial) pentru suprafețe protejate anticoroziv prin vopsire se recomandă consultare standard  
SR EN ISO 12944:2018

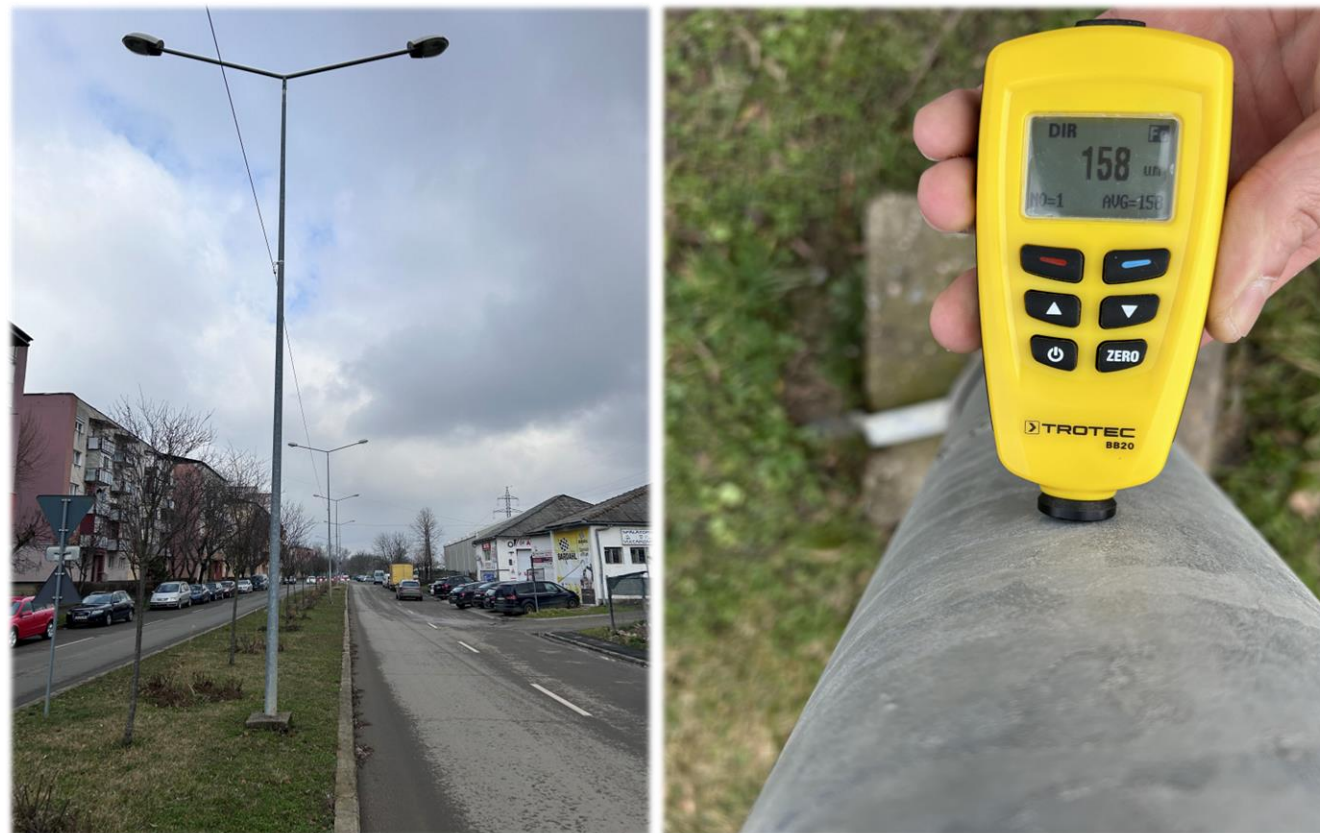
**AȘA DA !**

Stalpi de iliminat stradal 158 microni de zinc, pentru mediul de corozivitate C3, echivalentul a minim 75 de ani de protecție anticorozivă fără întreținere

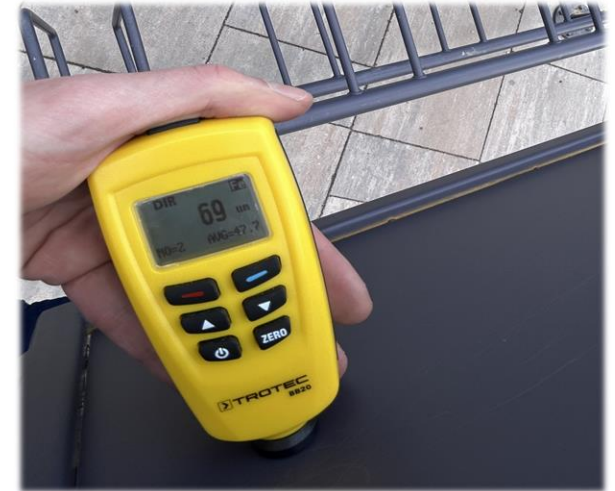
Suport de biciclete 69 microni  
vopsea.

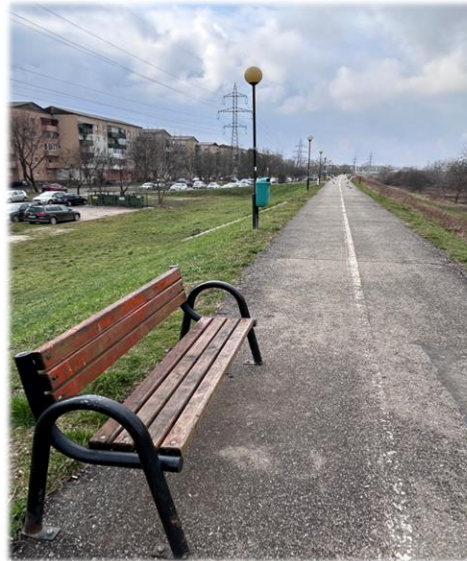
Bancă şi stâlp de iluminat 82 de microni vopsea.

Pentru mediul de  
corozivitate C3  
(urban/industrial)  
pentru suprafeţe  
protejate  
anticoroziv prin  
vopsire se  
recomandă  
consultare  
standard SR EN  
ISO 12944:2018

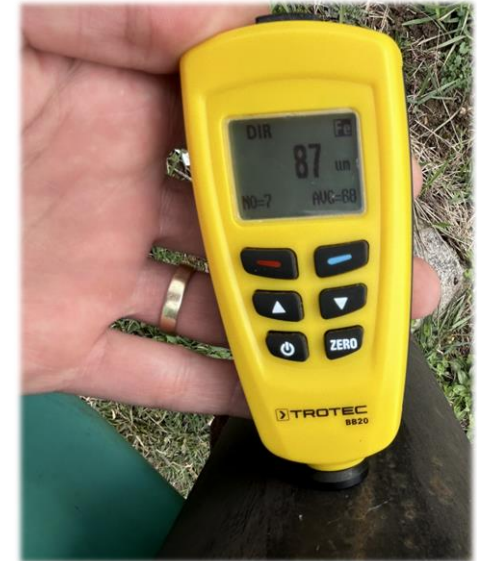
87 de microni vopsea.

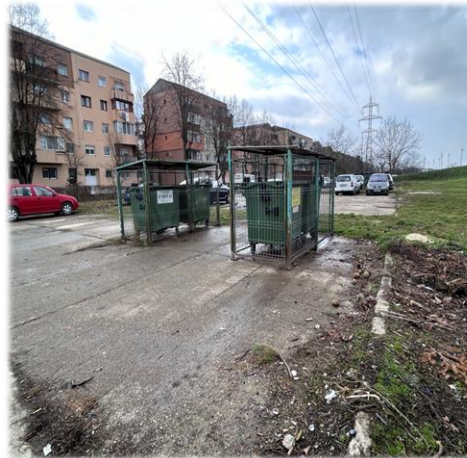
Cadre metalice

30 de microni rugină.

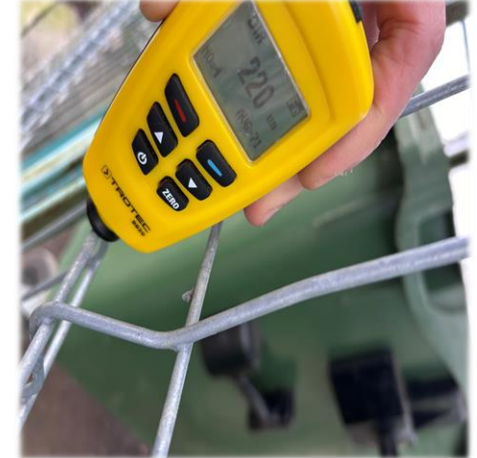
Plasă de gard  
bordurat zincat  
termic 220  
microni, pentru  
mediul de  
corozivitate C3,  
peste 100 de ani  
fără întreţinere

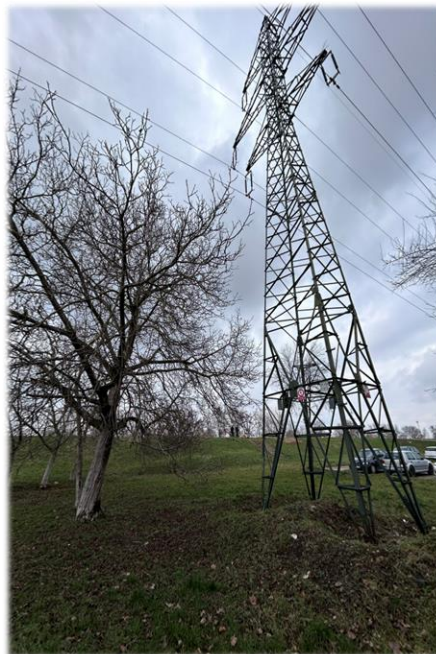
184 microni vopsea.  
Pentru mediul de  
corozivitate C3  
(urban/industrial)  
pentru suprafeţe  
protejate anticoroziv  
prin vopsire se  
recomandă consultare  
standard SR EN ISO  
12944:2018

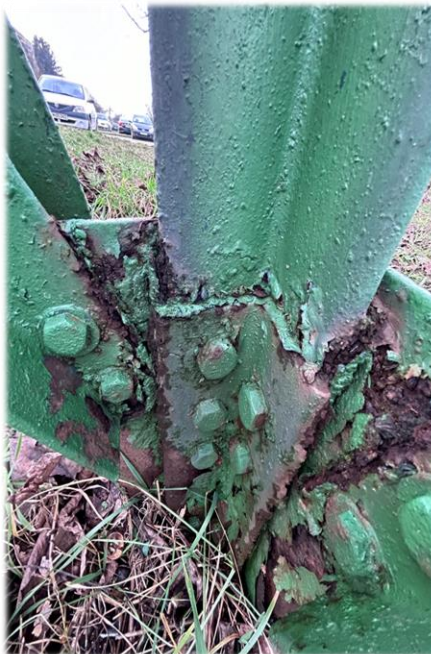
Sunt evidente  
intervensiunile repetate  
de protecţie  
anticorozivă prin  
vopsire. Costuri foarte  
ridicate. Cu toate  
acestea există zone  
aparitiie a coroziunii.

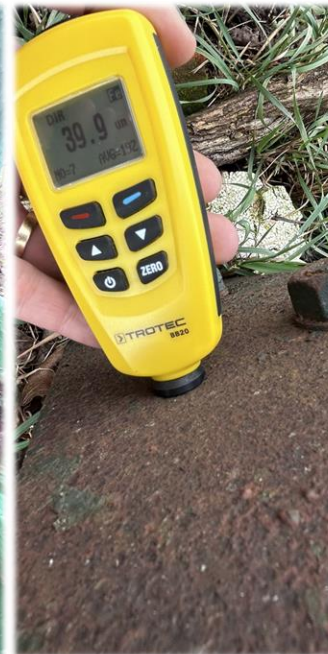
39 microni de  
rugină pe partea  
din exterior a  
piciozului de la  
stâlp.

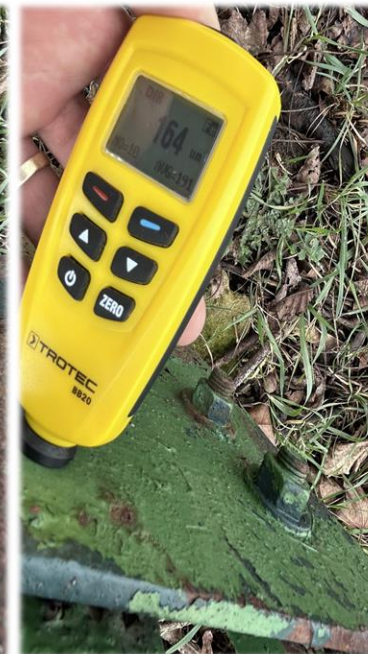
164 de microni  
vopsea/rugină în  
zona din exterior a  
piciozului cu urme  
de straturi diferite  
de vopsea aplicate  
în timp cu eforturi  
ridicate de  
mentenanţă.

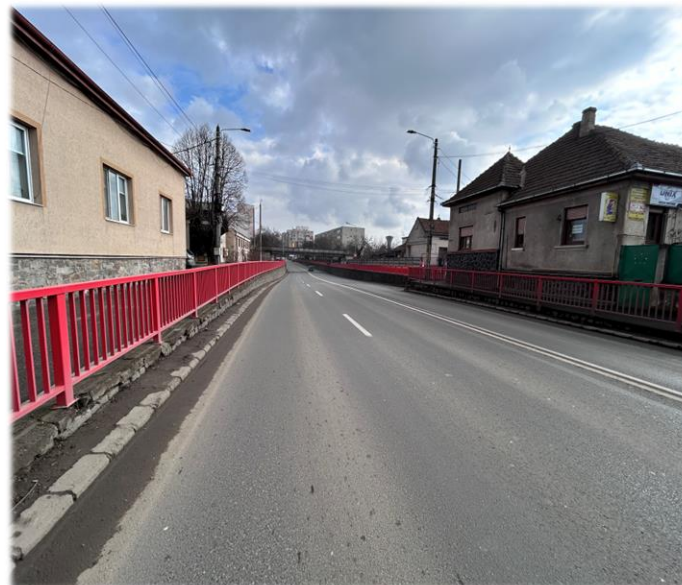
Balustradă 49  
microni vopsea.

Pentru mediul  
de corozivitate  
C3  
(urban/industri  
al) pentru  
suprafețe  
protejate  
anticoroziv prin  
vopsire se  
recomandă  
consultare  
standard SR EN  
ISO 12944:2018

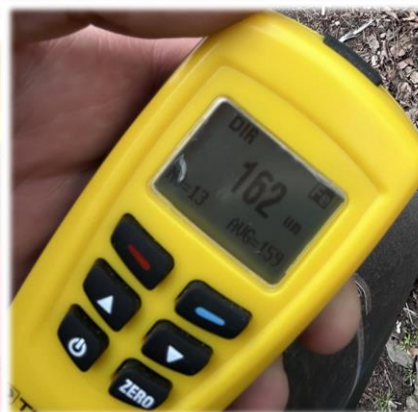
Stâlp semafor 49  
microni vopsea.

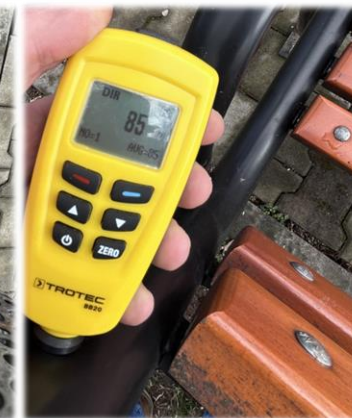
Bancă 49 microni  
vopsea.

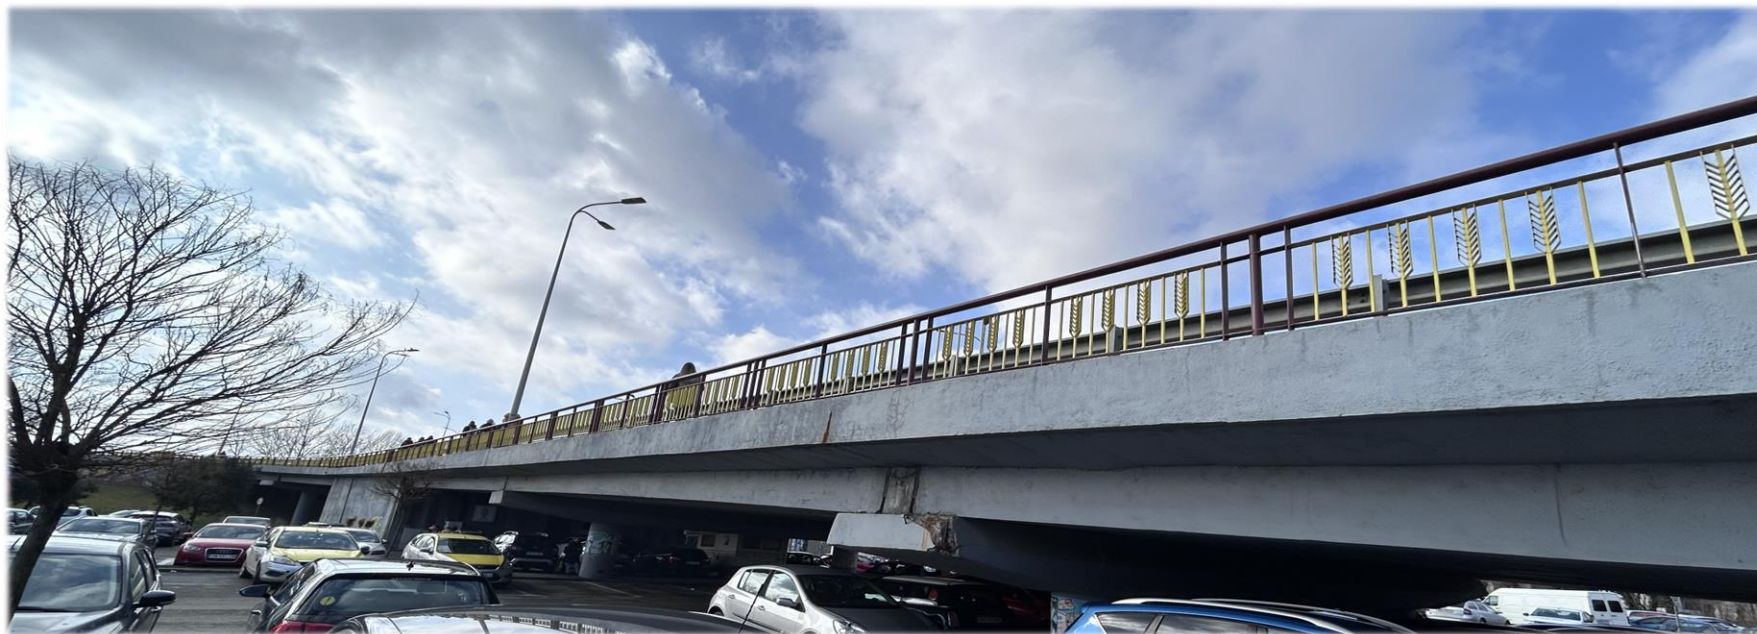
Se observa urmările  
coroziunii asupra unei  
armate cu fier beton  
neacoperit anticoroziv.  
Se poate observa cum  
apariția oxidului de fier  
afectează în timp  
structura de beton de la  
interior.

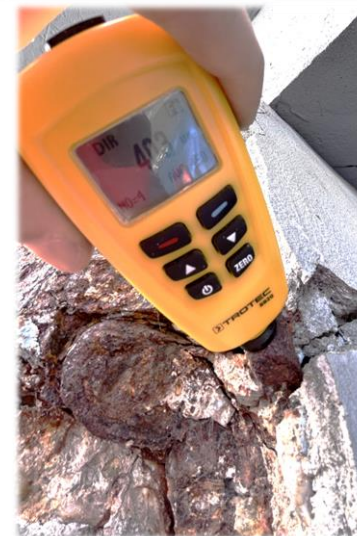
Stâlp de susținere cu  
armături de fier beton 403  
microni rugină. Pentru  
armarea betonului,  
elementele din oțel  
galvanizat sunt recomandate  
pentru armarea betonului se  
recomandă consultare  
standard prEN 10348:2023

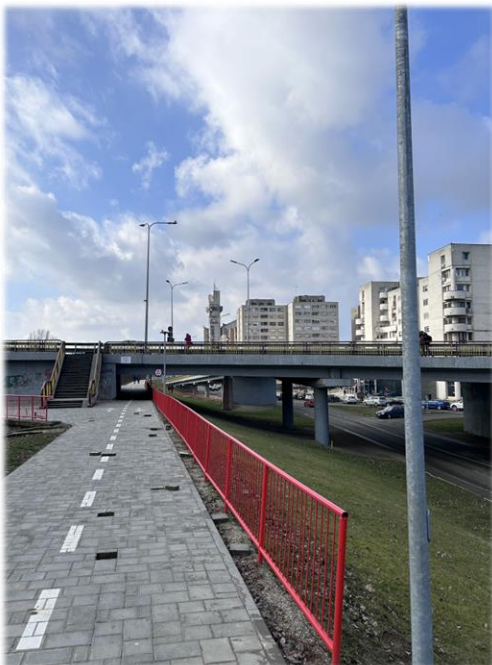
Balustradă 97 microni vopsea.

Pentru mediul de  
corozivitate C3  
(urban/industrial)  
pentru suprafețe  
protejate  
anticoroziv prin  
vopsire se  
recomandă  
consultare  
standard SR EN  
ISO 12944:2018

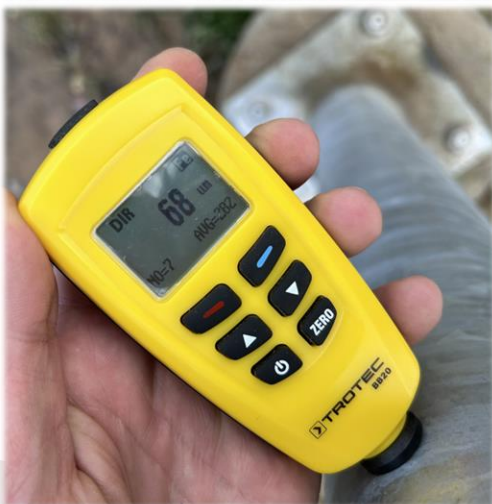
Stâlp de iluminat zincat termic  
68 microni zinc pentru mediul  
de corozivitate C3, echivalentul  
a minim 35 de ani de protecție  
anticorozivă fără întreținere

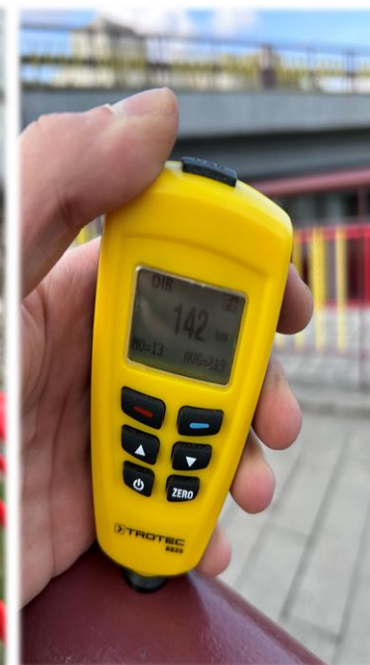
Balustradă 142 microni  
vopsea

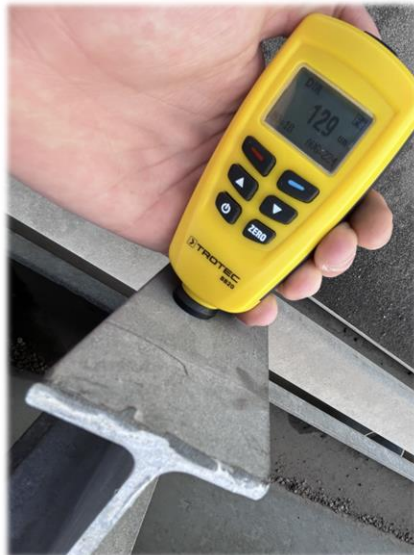
Picior parapet stradal 129 microni zinc

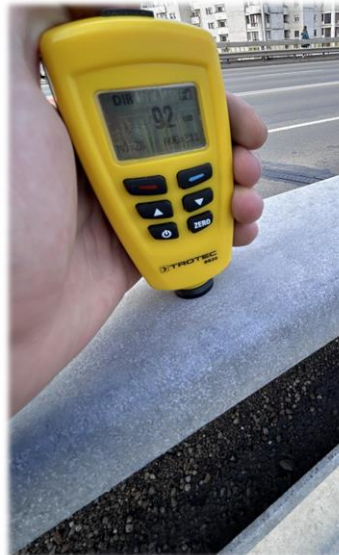
Parapet stradal zincat termic 92 microni

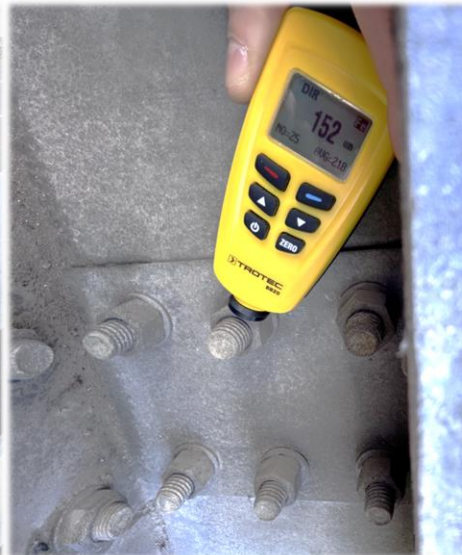
Elemente de prindere zincate termic 152 microni

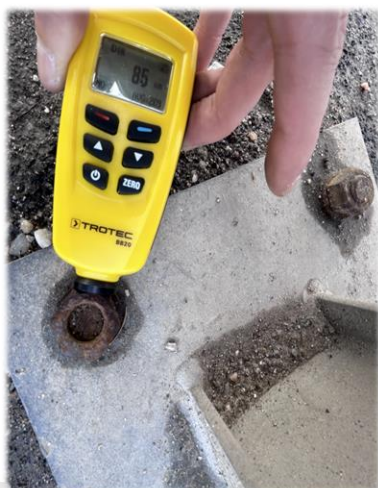
Elemente de prindere 85 microni rugină. Cel mai probabil au fost zincate electrochimic

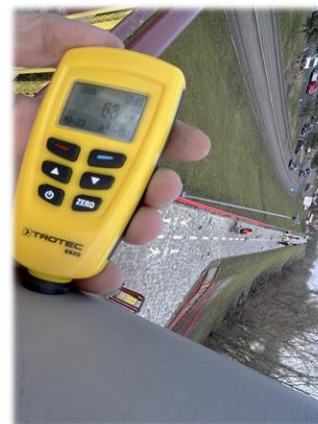
Stâlp de iluminat 63 microni vopsea

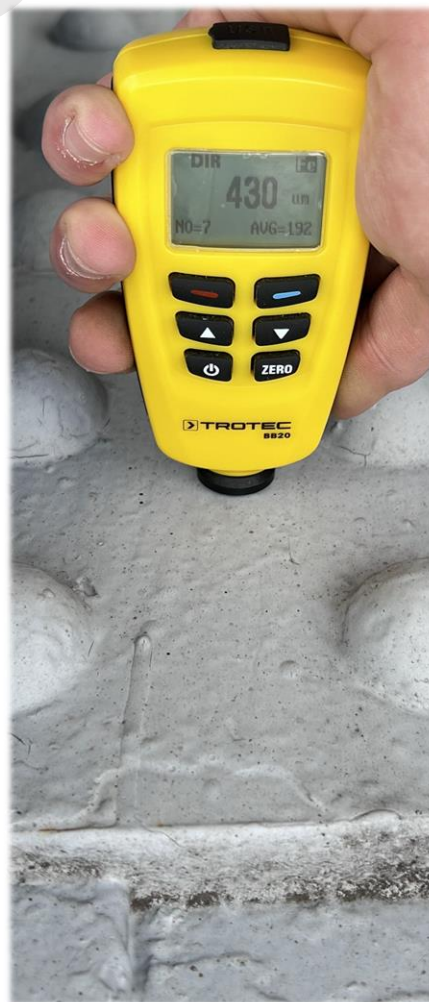
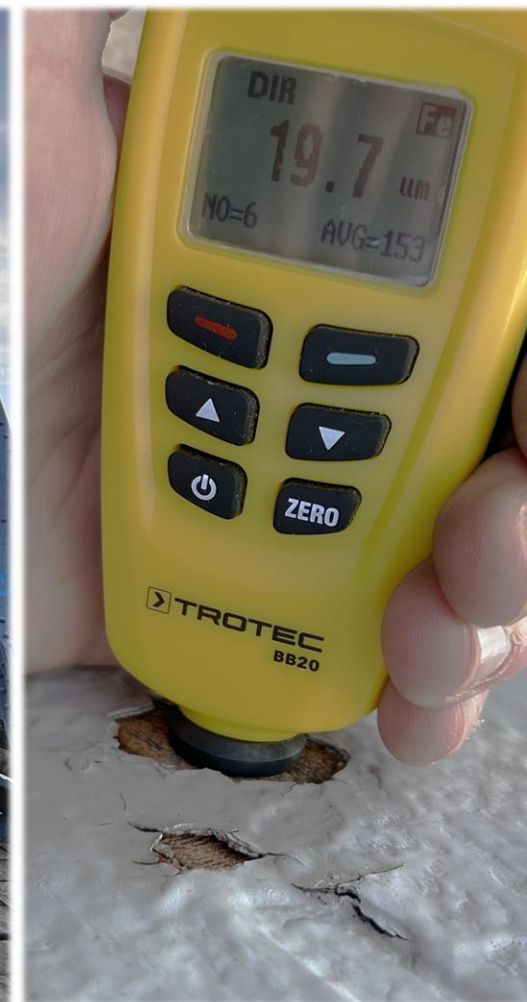
Pod de cale ferată, 430 microni de vopsea/rugină. Sunt evidente intervențiile repetate de protecție de vopsire. Cu toate acestea există zone apariție a coroziunii. Costuri foarte ridicate.

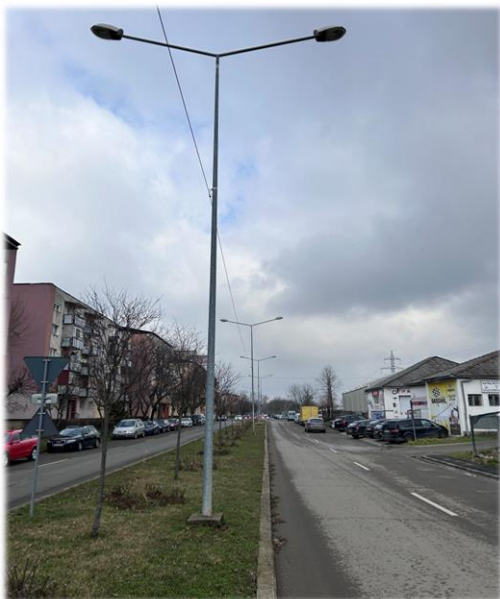
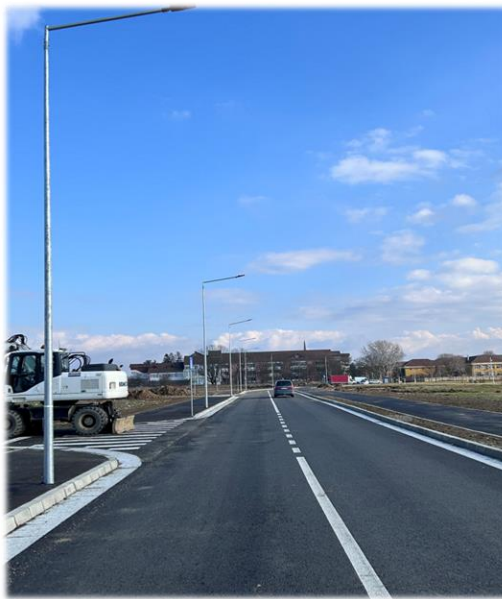
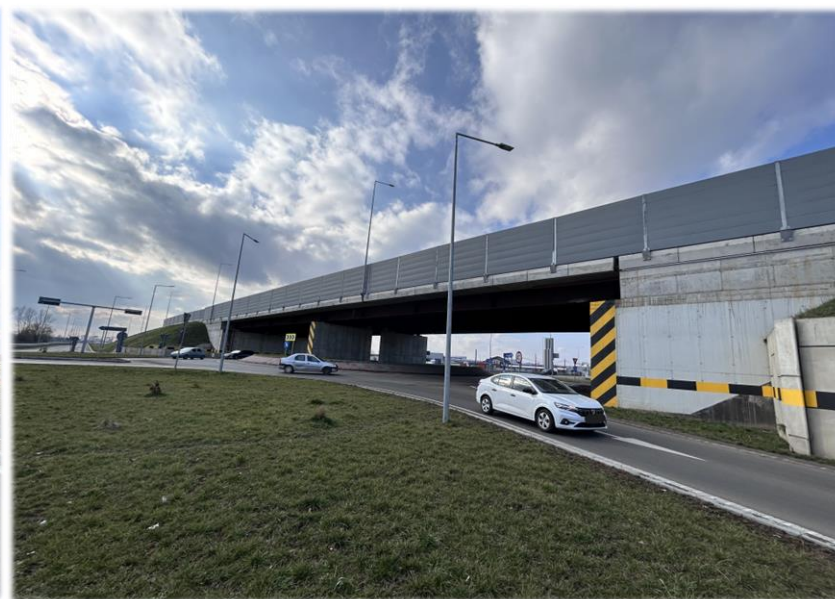
Exemple de practici  
sustenabile în  
Satu Mare  
(protecție anticorozivă  
prin zincare termică)
